Centro Educacional Stella dos Cherubins Guimarães Trois

RELATÓRIO DE VISTORIA

Atendendo às solicitações do REG CRE PLAN – 136507/2017, o Engenheiro da Coordenação de Infraestrutura da SEDF, Darlan Pastorini Pereira, CREA Nº 12993/D-DF, realizou uma vistoria no CENTRO EDUCACIONAL STELLA DOS CHERUBINS GUIMARÃES TROIS, localizada na Rua Hugo Lobo, Quadra 97, Área Especial, S/Nº, Setor Sul - Planaltina/DF, no dia 26/04/2017, em virtude de problemas encontrados em uma fachada do muro do lote escolar.

Assunto: Relatório de Vistoria – Possível Instabilidade do muro do CED Stella dos Cherubins Guimarães Trois de Planaltina/DF.

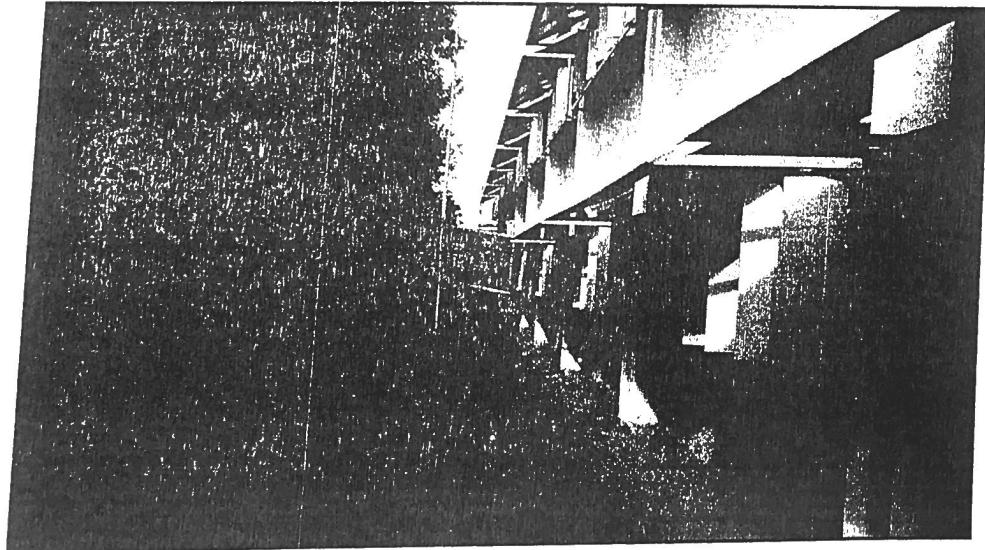
Existe a possibilidade dessas árvores terem desestabilizado o trecho de muro, contribuindo inclusive para a leve inclinação do mesmo. Apesar do deslocamento, é possível observar que não existem trincas visíveis, que poderiam indicar o colapso do mesmo.

Observamos também que no trecho consequente do muro deslocado (pintado de verde), até a outra junta de dilatação, o revestimento encontra-se solto e existe ferragem de pilar exposta no topo. Encontramos também ferragem enferrujada e deteriorada sob a massa de revestimento. As fotos mostram que ocorreu a lavagem do concreto que revestia e protegia o pilar. Além disso, o cobrimento das armaduras se mostrou fora das normas da ABNT.

- 1) O trecho de muro onde houve o leve deslocamento encontra-se estabilizado pelo escoramento e não demonstra, ainda, risco de colapso. Portanto, no momento, não apresenta risco à comunidade escolar;
- 2) As duas árvores mais próximas do muro devem ser removidas, porque as raízes podem estar contribuindo para o deslocamento no eixo vertical do muro;
- 3) Os taludes internos devem ser recompostos e protegidos, para que assim que o muro for reconstruído o problema não venha ocorrer novamente.
- 4) O trecho de muro que engloba a parte inclinada escorada (de cor amarela) e a parte consequente com revestimento solto (cor verde) tem o comprimento aproximado de 50 metros. Este trecho precisa ser reparado a fim de se evitar o aparecimento de novas patologias. Por ser um trecho pequeno, ele poderá ser reconstruído pelo contrato de manutenção quando este estiver em vigência.
